2014/10/10 update: R1300分解能調査

R1300: Zygoで透過波面評価

R1300現状

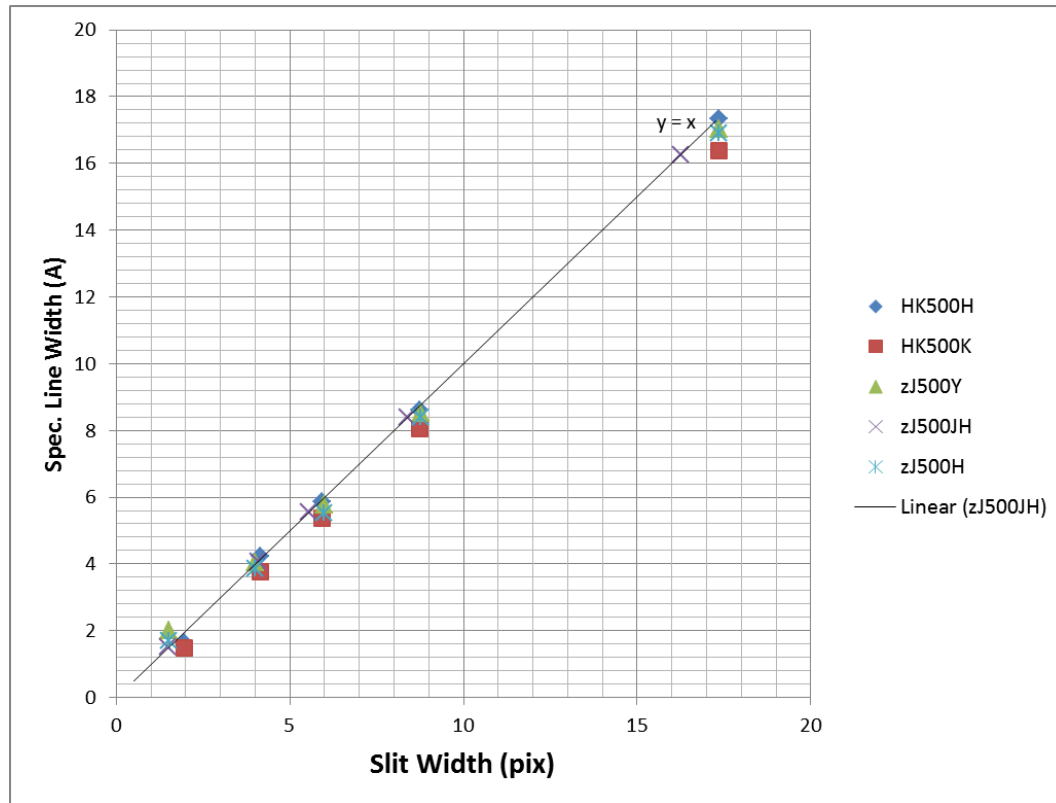
横軸はスリットの幅。縦軸は輝線(ThArランプ)の太さ。FWHMを使用。

0.2"幅まで、スリット幅と輝線幅は $y=x$ の関係に乗る。

結論：R500グリズムは、0.2arcsec程度まではスリット幅が波長分解能を決めていると言ってよい。

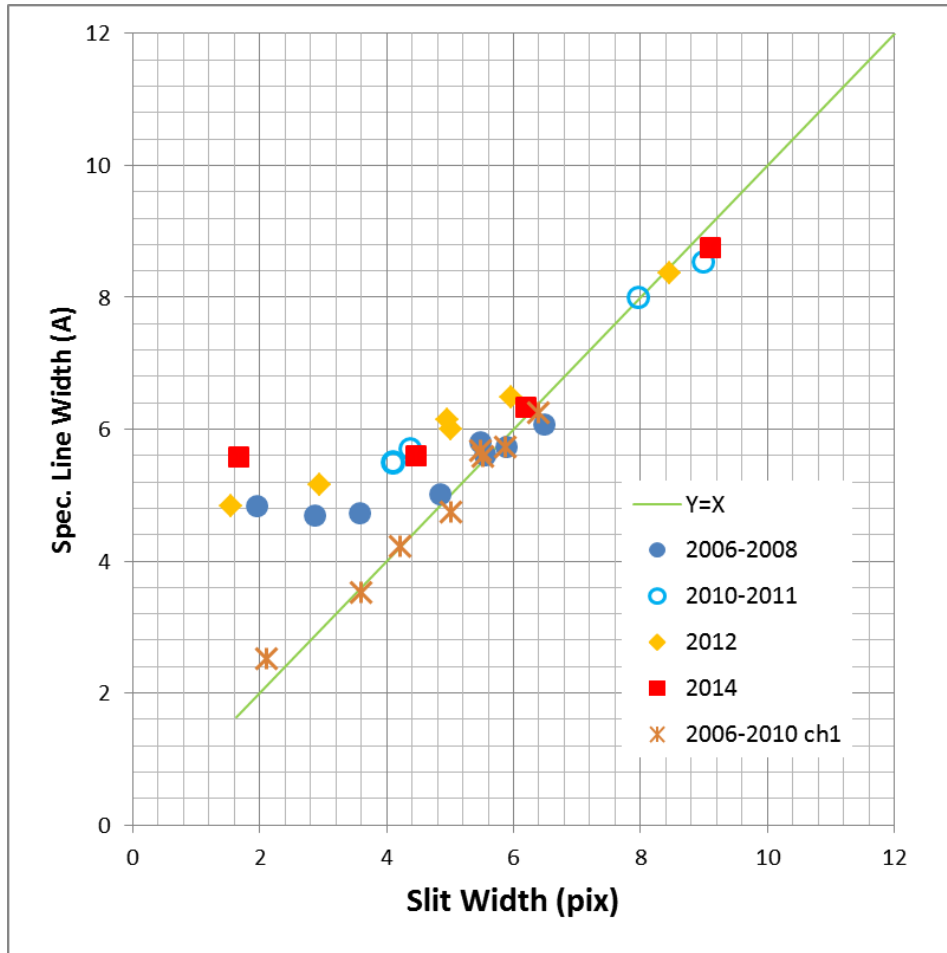
横軸はスリットの幅。縦軸は夜光輝線の太さ。Implot でFWHMを測定。

Ch1側は0.3"幅までスリット幅と輝線幅は $y=x$ の関係に乗る。

しかし、Ch2側はひどい結果。使用開始時から像の劣化が見られている。さらに、2010年の前(blue filled circle)と後(blue open circle)で性能劣化の進行がみられる。

劣化の程度がスリットの位置への依存性があるかもしれない(2006年と2012年はロングスリットで類似の位置を使っている)。

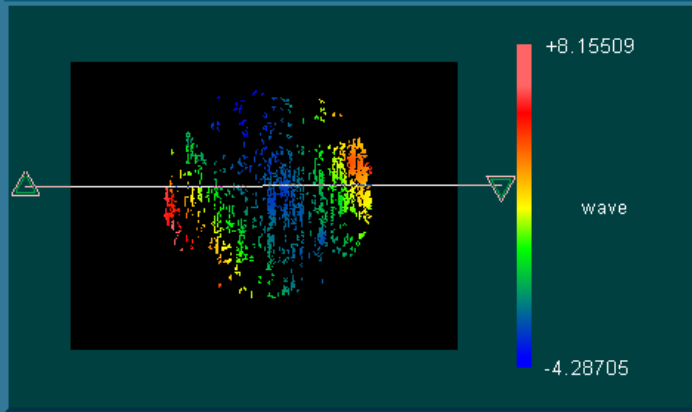
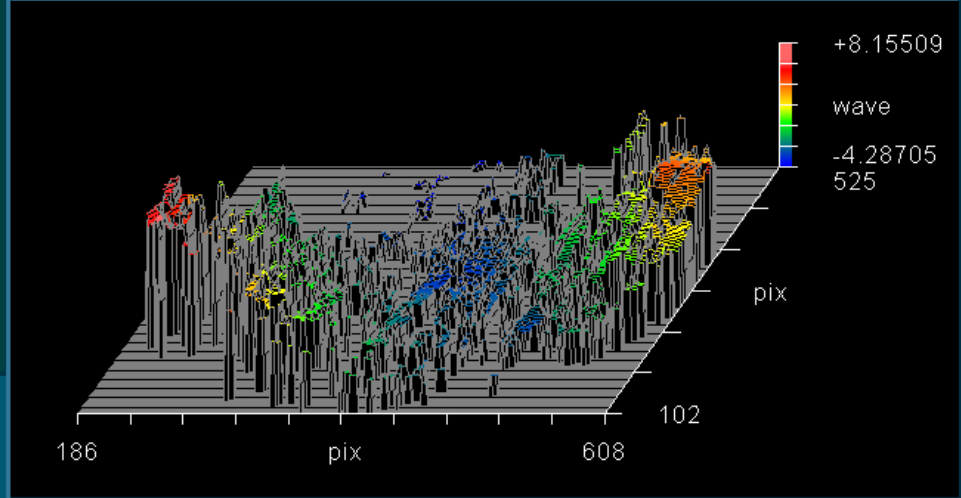
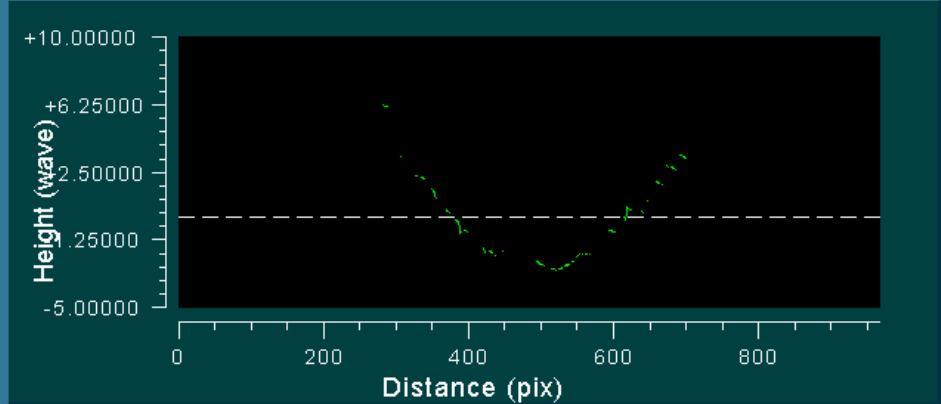
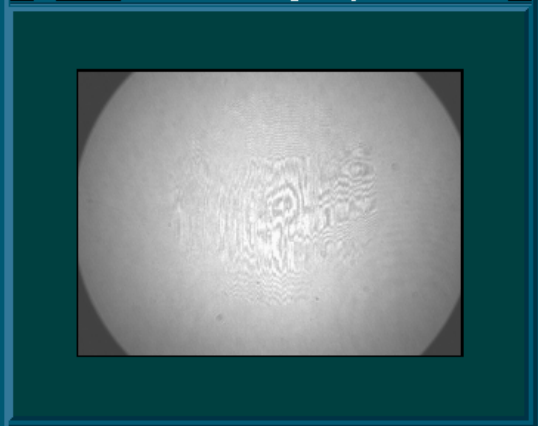
R1300 Zygo Ch1

PV	12.442	wave
rms	2.489	wave
Power	6.527	wave
Size X		cm
Size Y		cm

PV	9.137	wave	rms	2.396	wave
----	-------	------	-----	-------	------

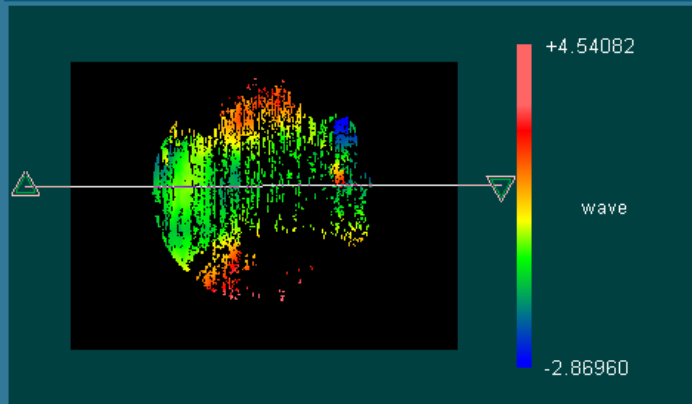
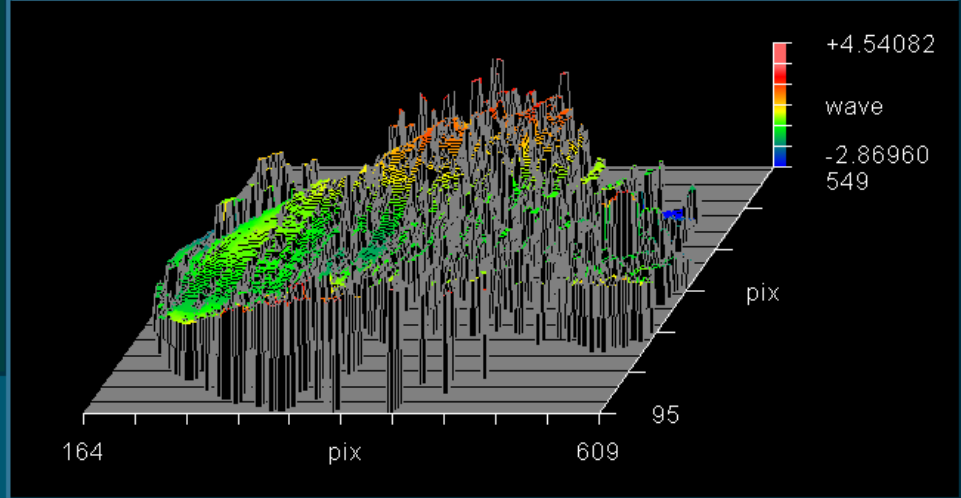
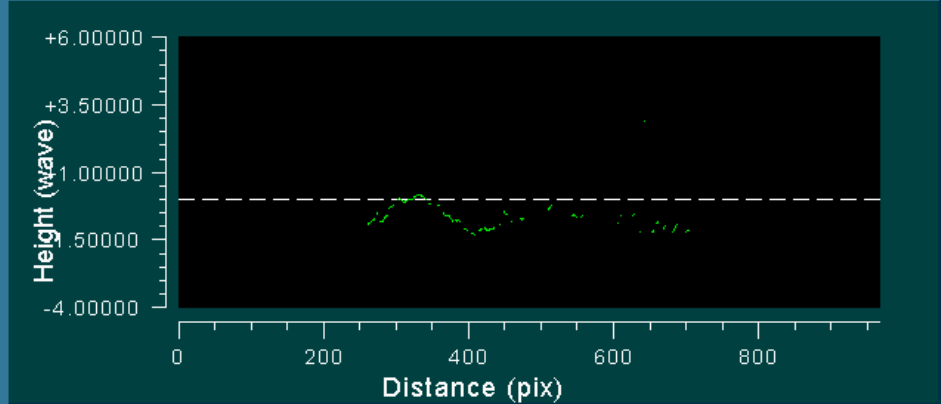
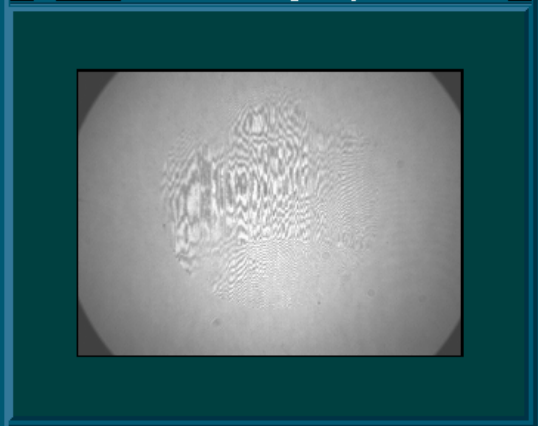
R1300 Zygo Ch2

PV	7.410	wave
rms	1.043	wave
Power	0.350	wave
Size X		cm
Size Y		cm

PV	4.168	wave	rms	0.512	wave
----	-------	------	-----	-------	------

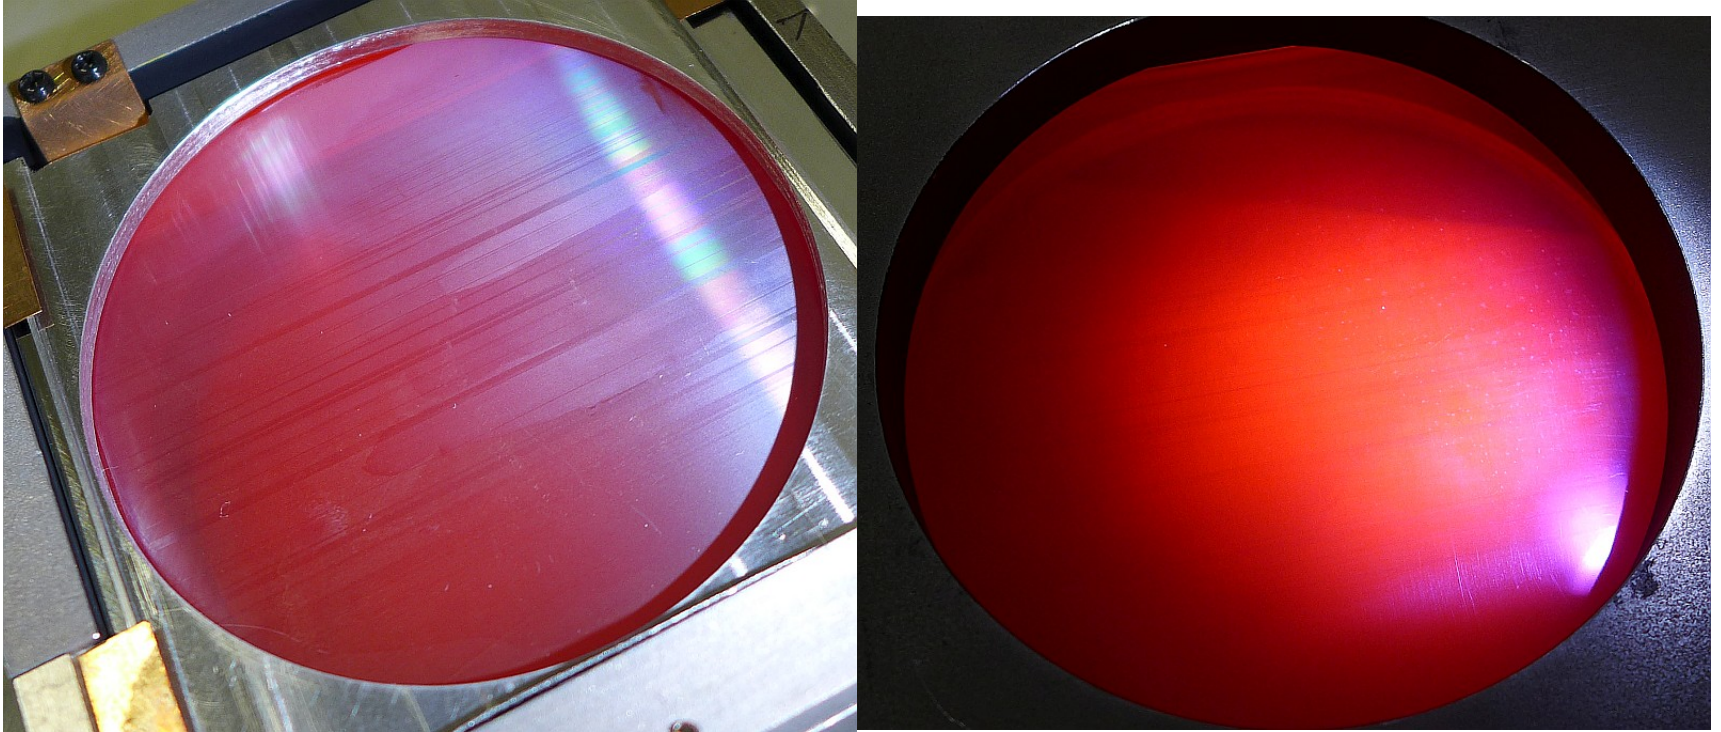
Ch2のルーリング面 裏面

表面を見た。

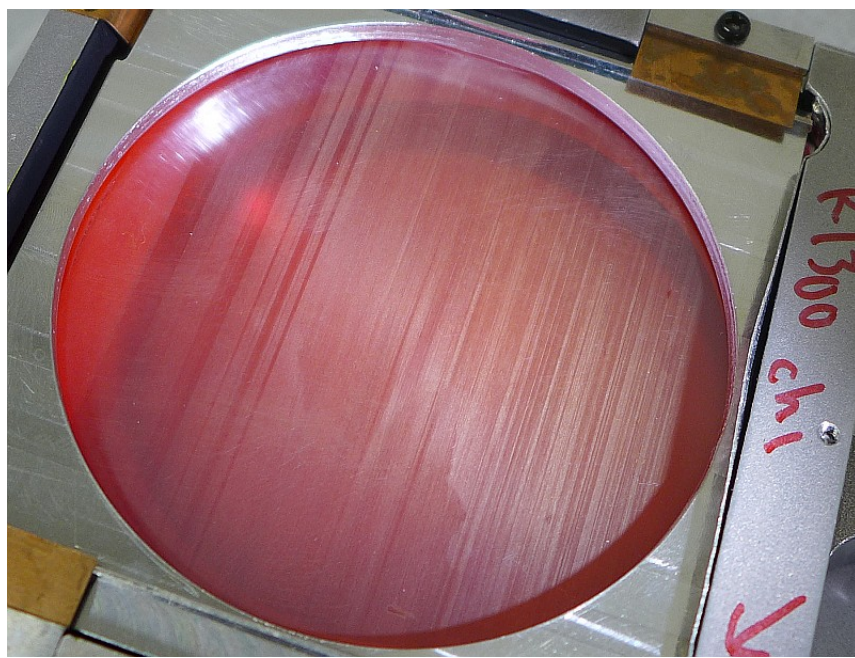
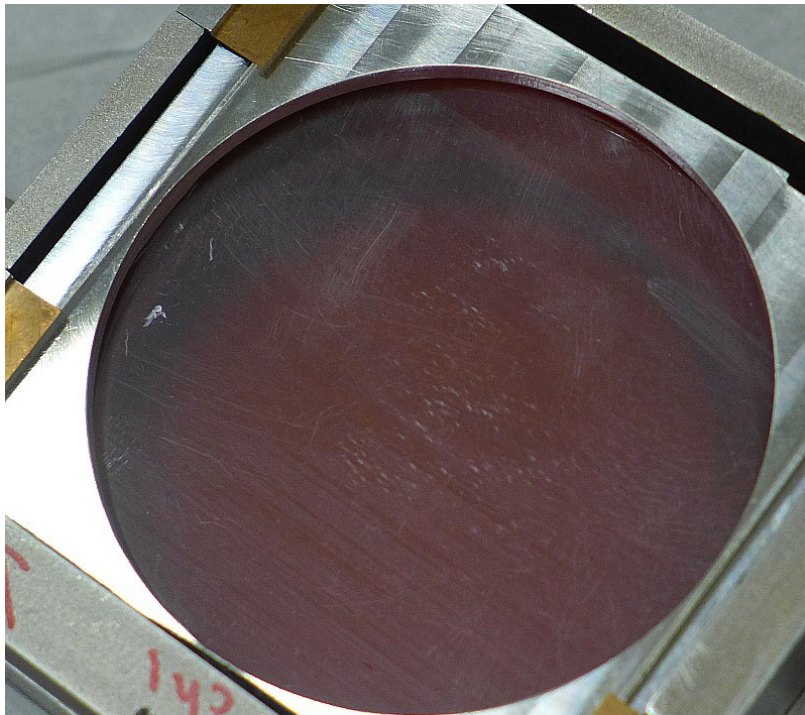
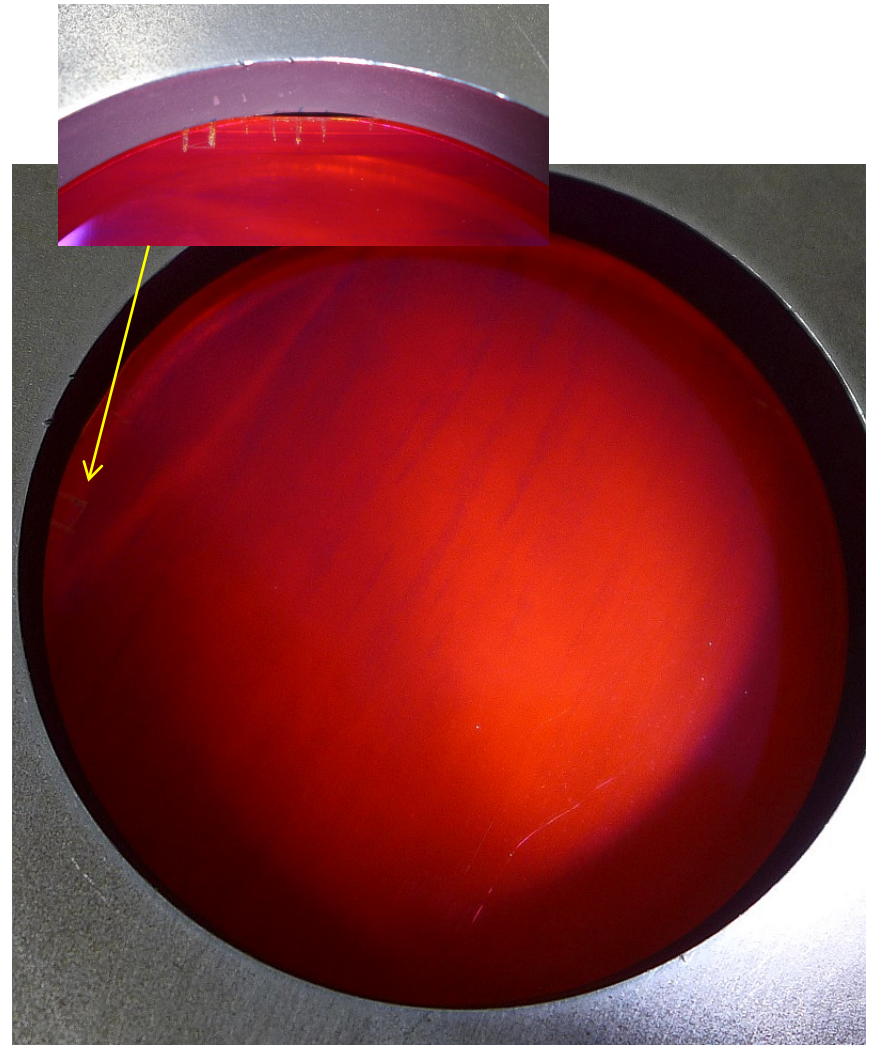
表面を見た。ch1

Ch1側がより汚いのは納品時から既知の事らしい。
裏面にはインストール後できたらしい傷が見られる。

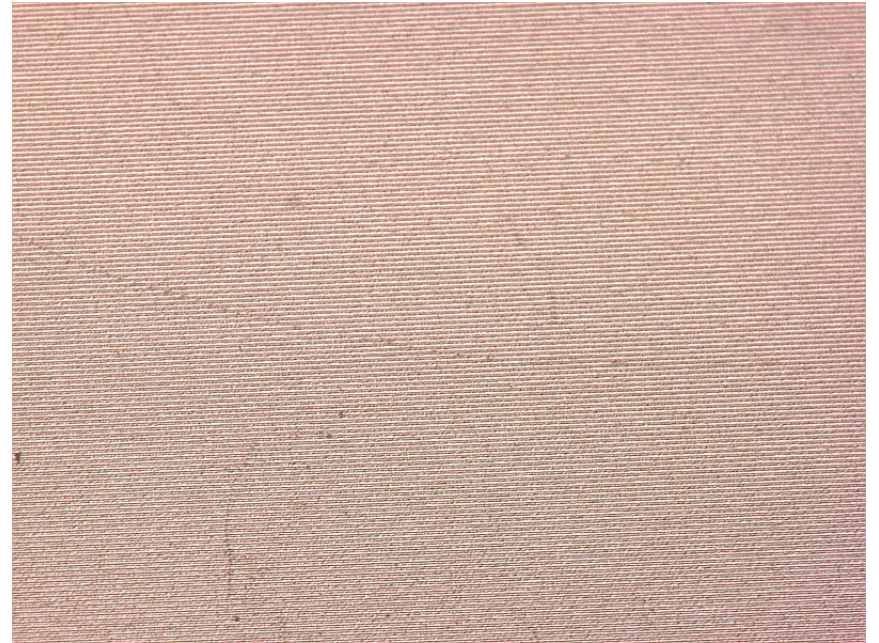
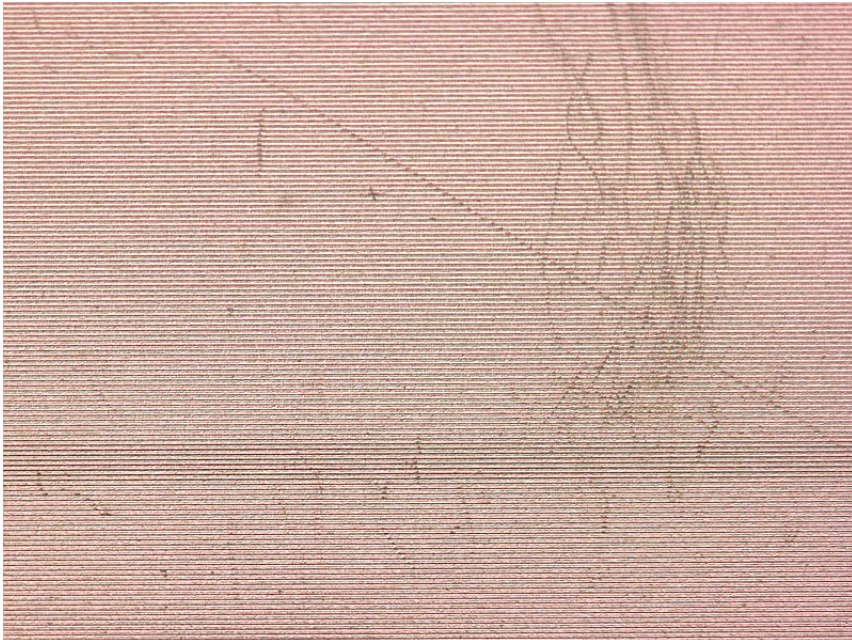
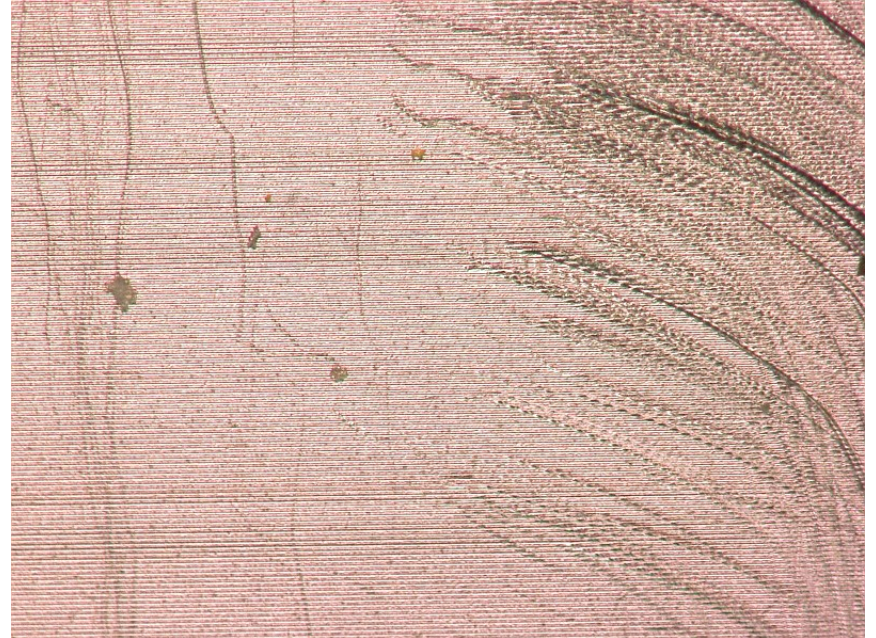
Ch2ルーリング面

筋は10本で99ミクロン程度だった。
傷は多いがch1に比べて特段多いわけでもない。200倍。

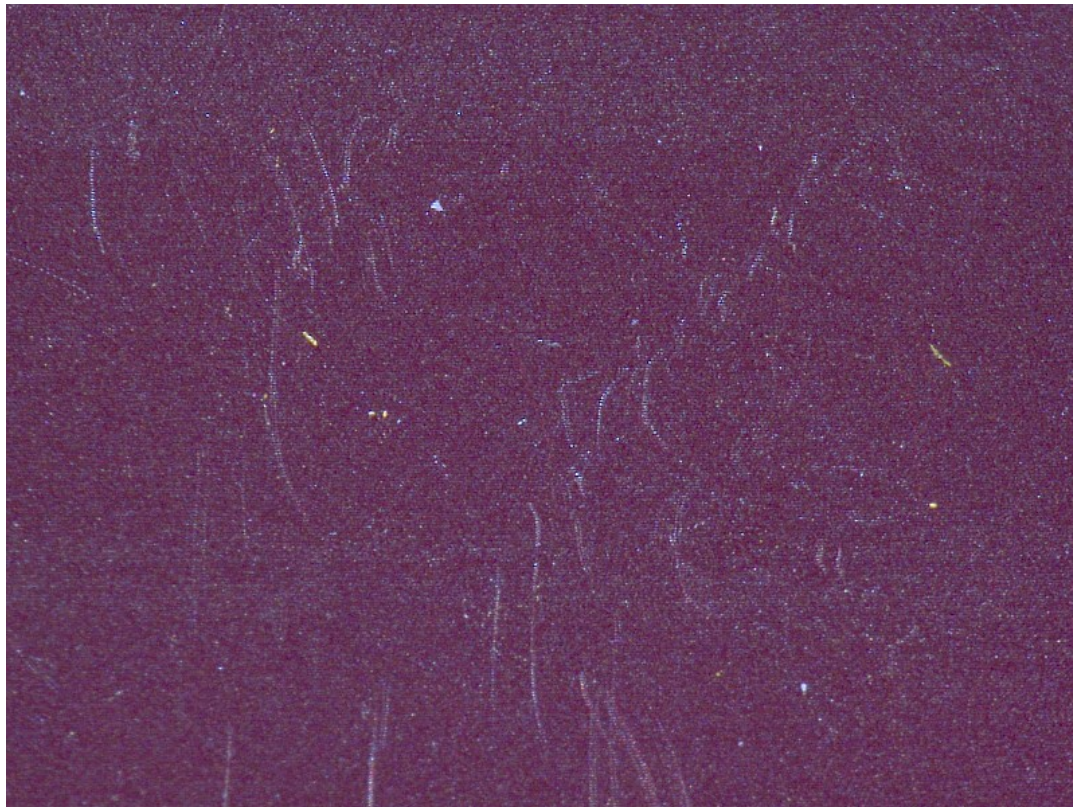
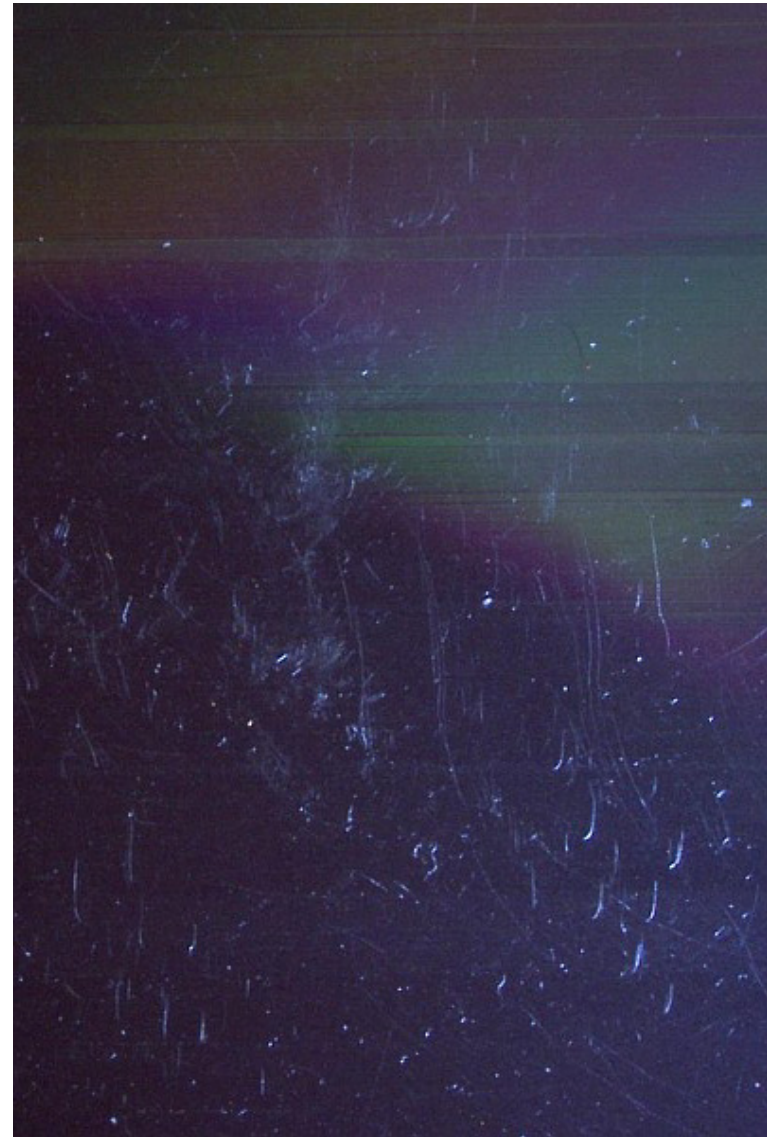
Ch2ルーリング 面

ななめ上から光を当ててみた。右が20倍の一部、下が100倍。

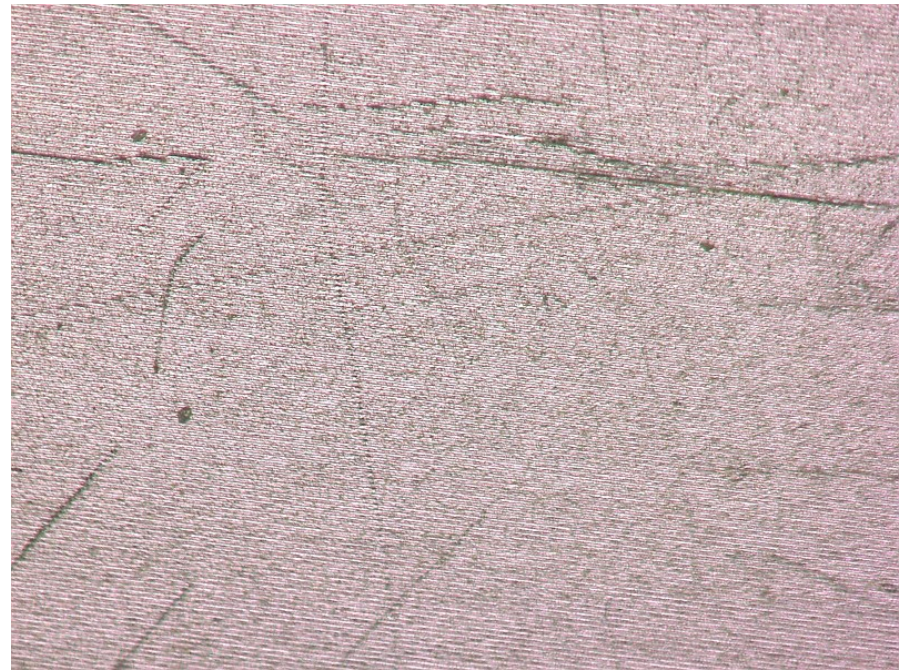
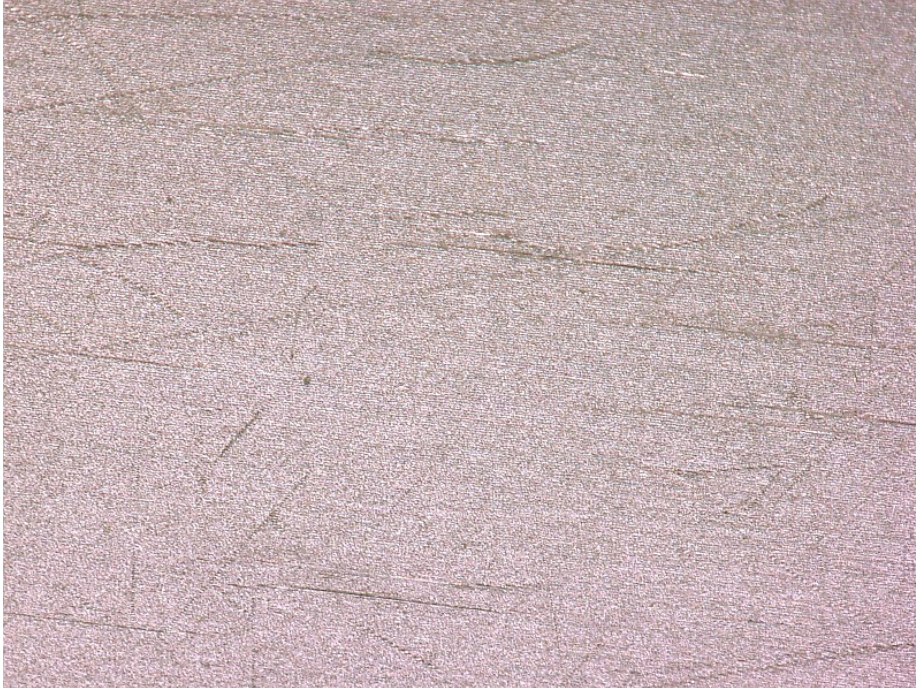
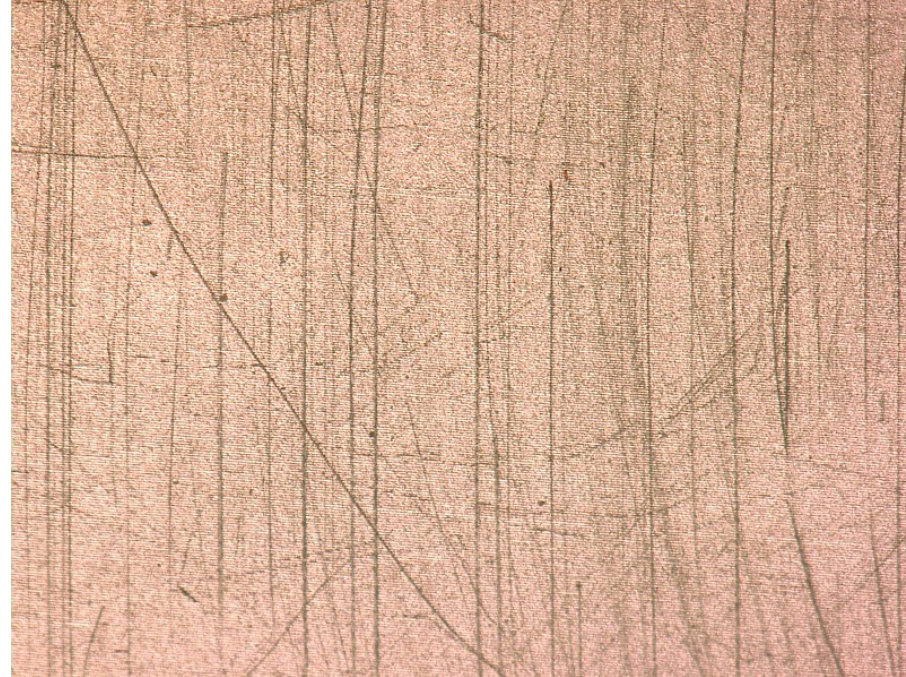
Ch1ルーリング 面

というか傷はむしろch1側が多い。下2つ
が100倍、右は200倍。

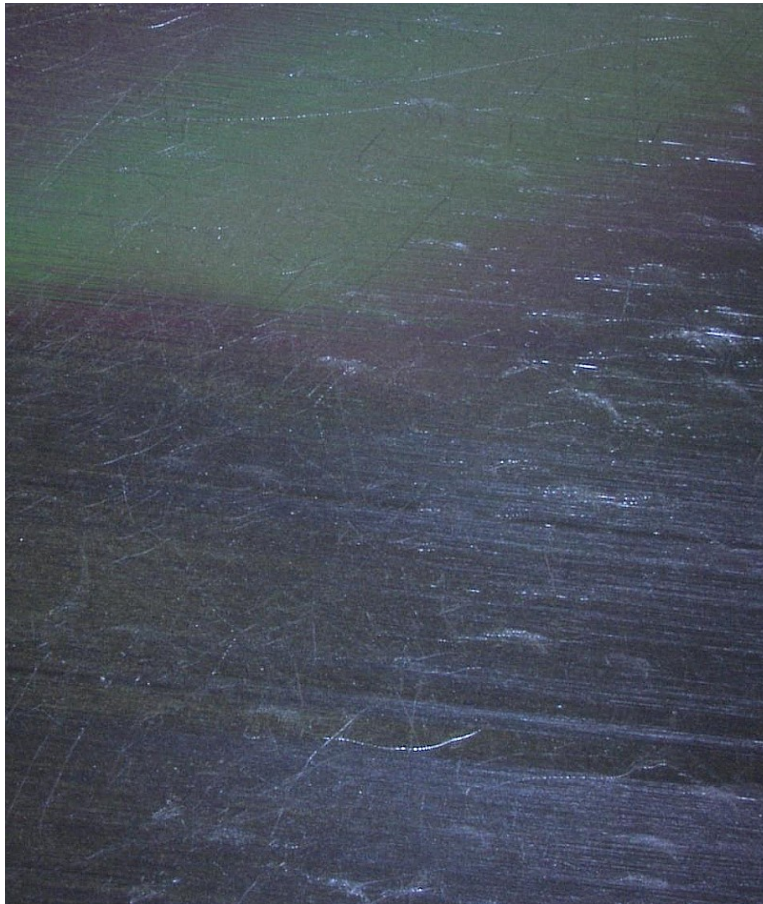
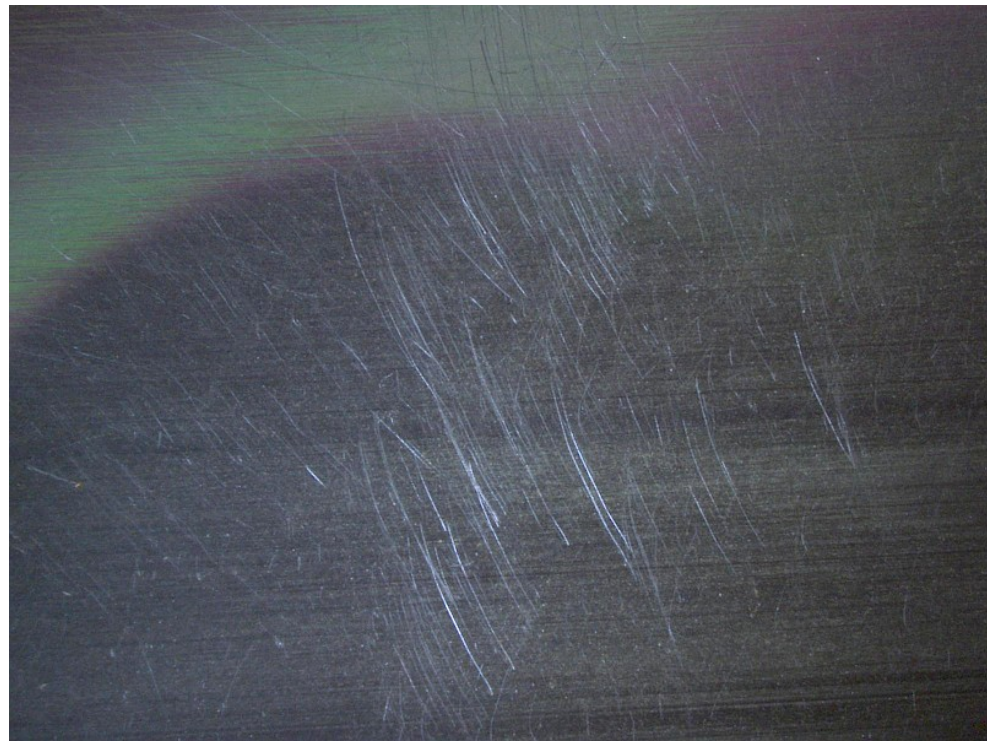
Ch1ルーリング 面

ななめ上から光を当ててみた。右が20倍、下が20倍の一部拡大。

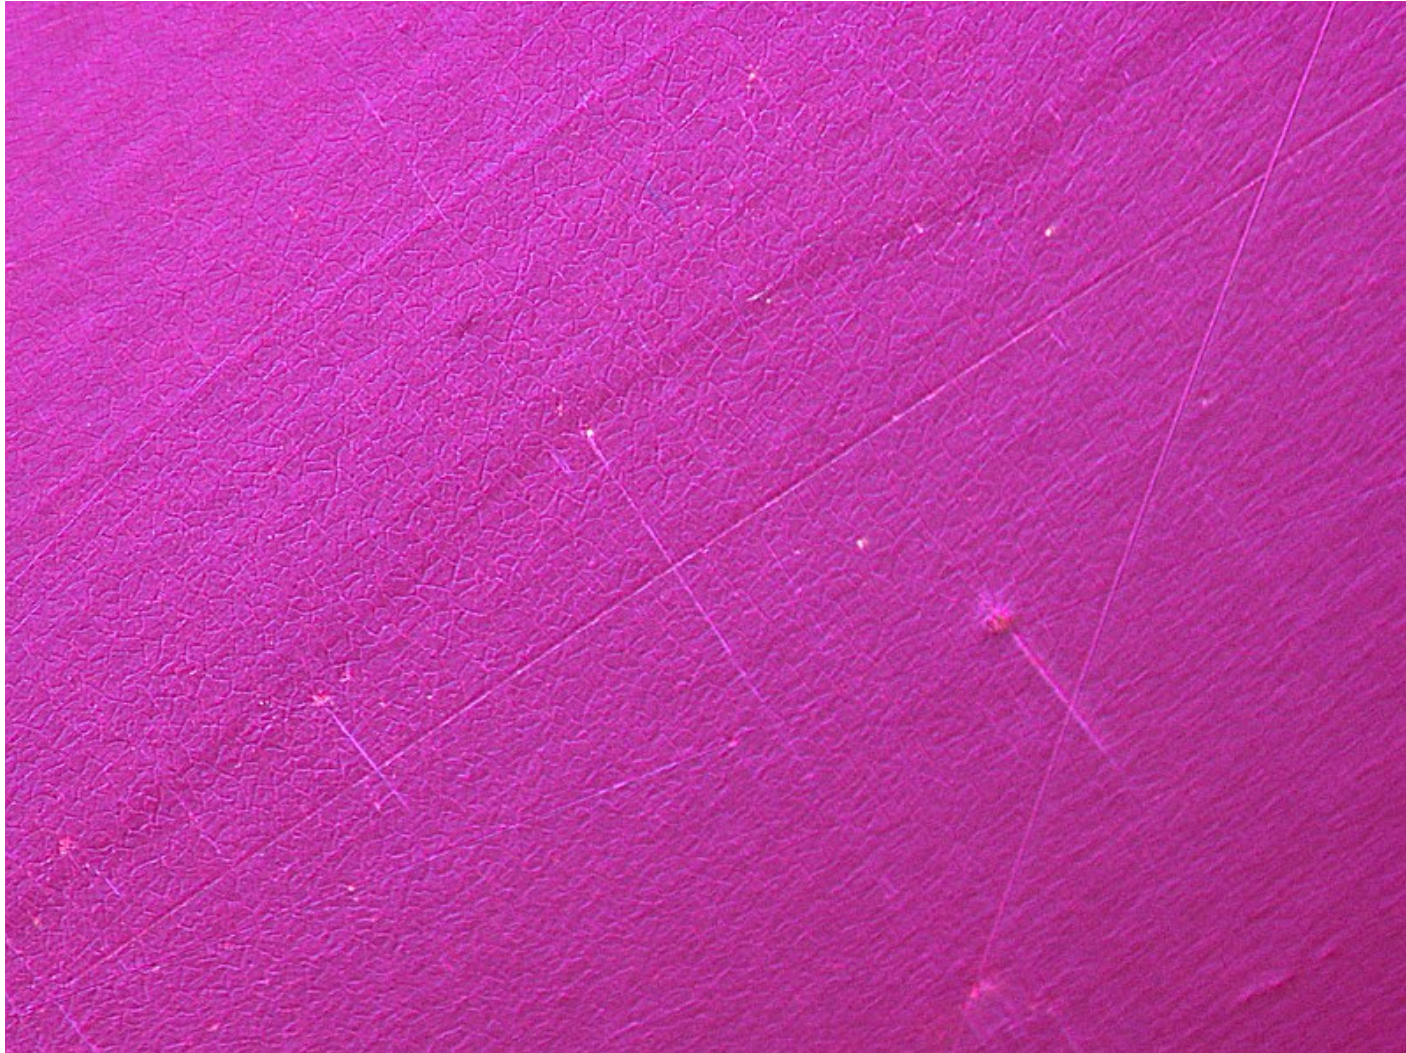
Ch2裏面

一面にセル状のものが見える。200倍アンシャープ処理。

- ch1もch2も、表面の傷の多さ、裏面のセル状・あるいは割れ目状の構造を見るに、既に普通の状態ではない。
- 何時こうなったかは不明ながら、傷の多さは納品時かららしい。
- 今回裏面の精査で見つかった割れ目あるいはセル状の構造は、ch1とch2で全く顔つきが異なる。KRS5プリズムは別ロット品か？
- Zygoでも面精度は異常。公開前ならば共同利用に対してはNGの品質。
- ただ既に7年も使ってる。公開当初はまだ良かった？

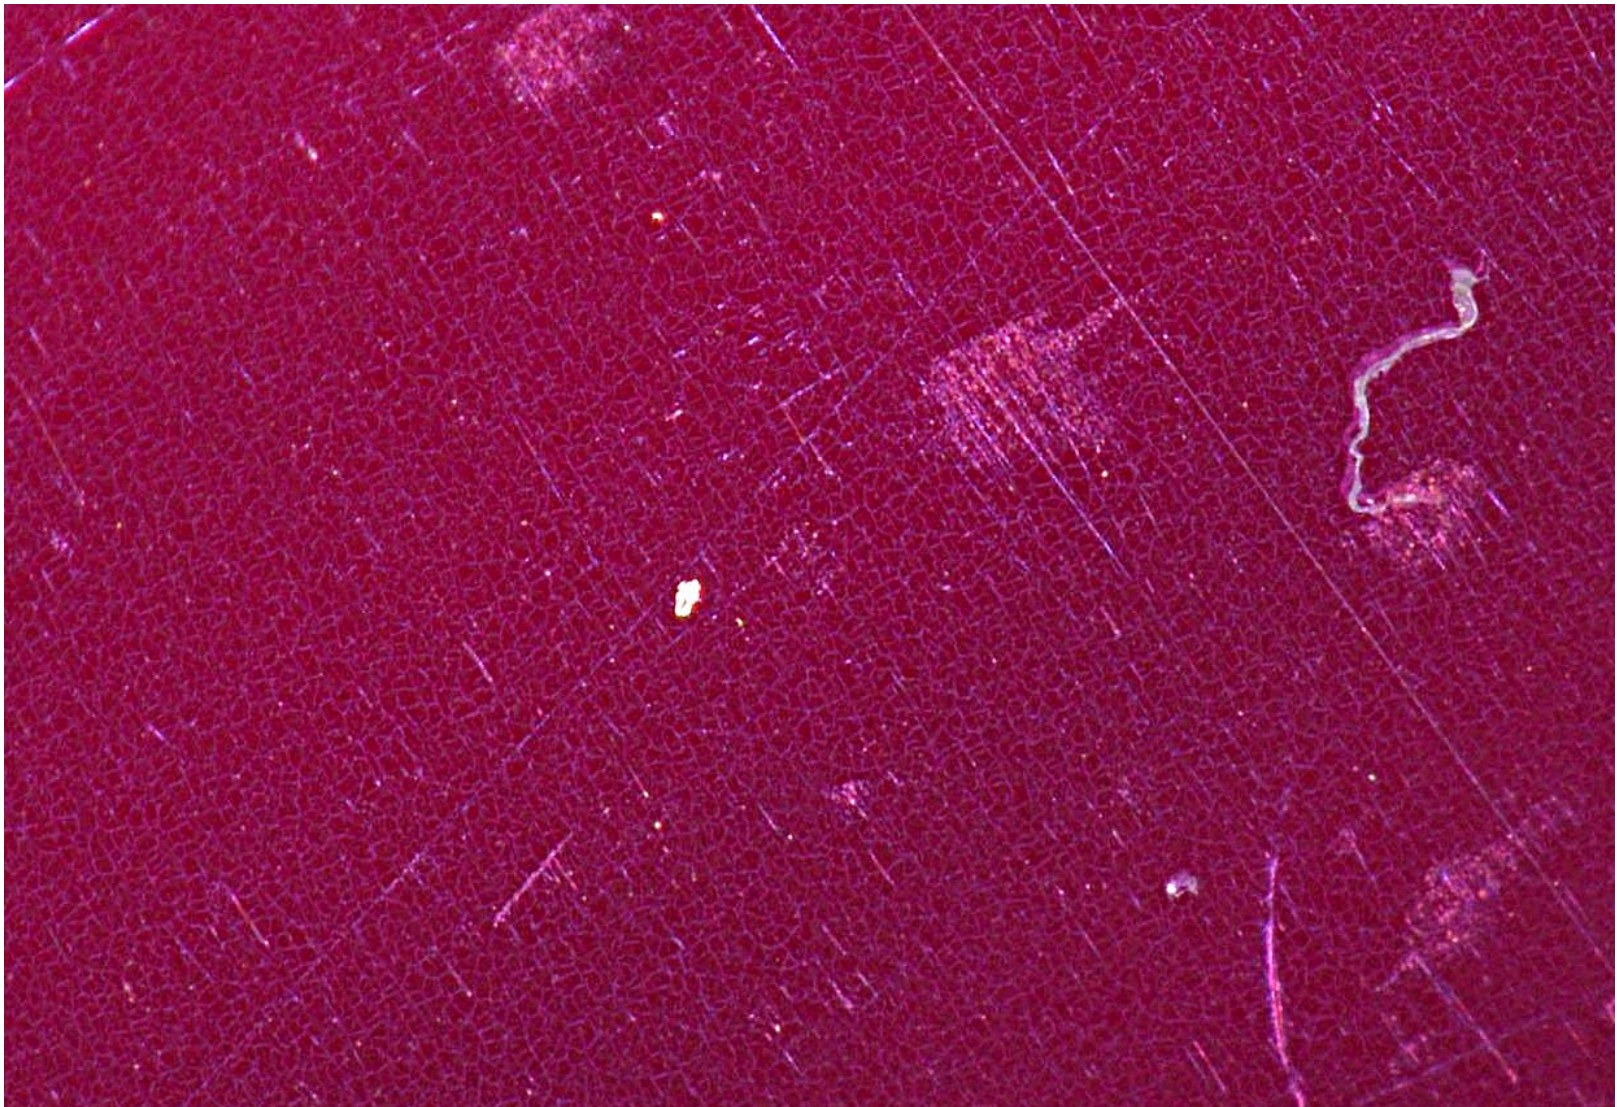
Ch2裏面

一面にセル状のものが見える。100倍アンシャープ処理をやや拡大。

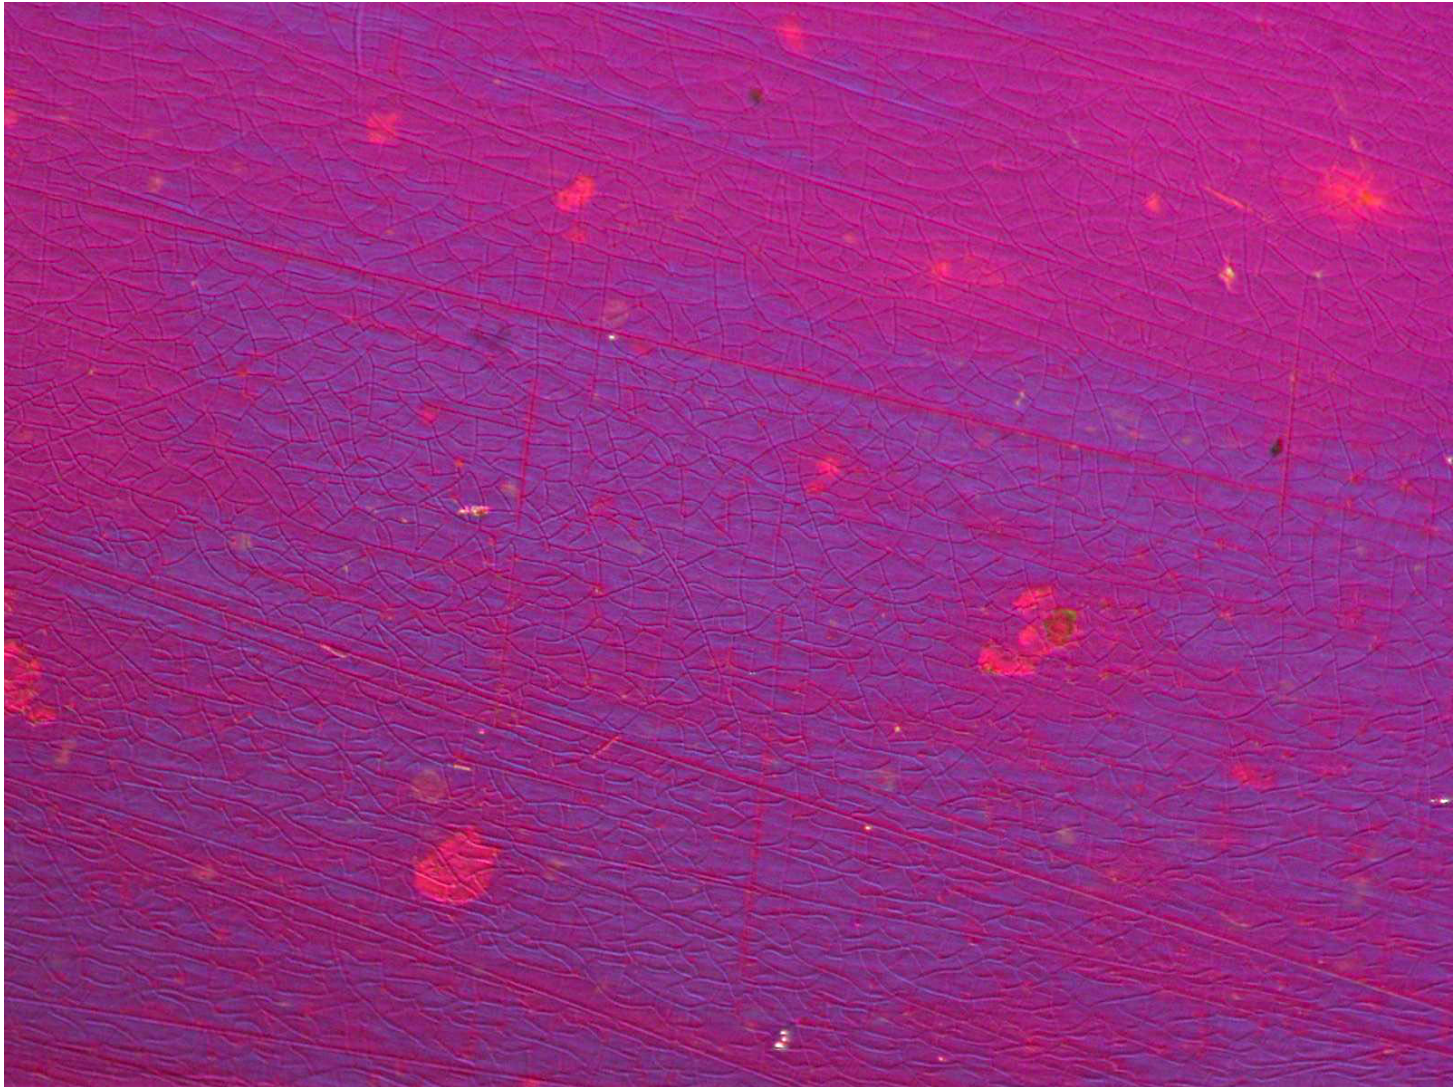
Ch1裏面

Ch2と顔つきが違う。より割れ目構造に近い。200倍アンシャープ処理。

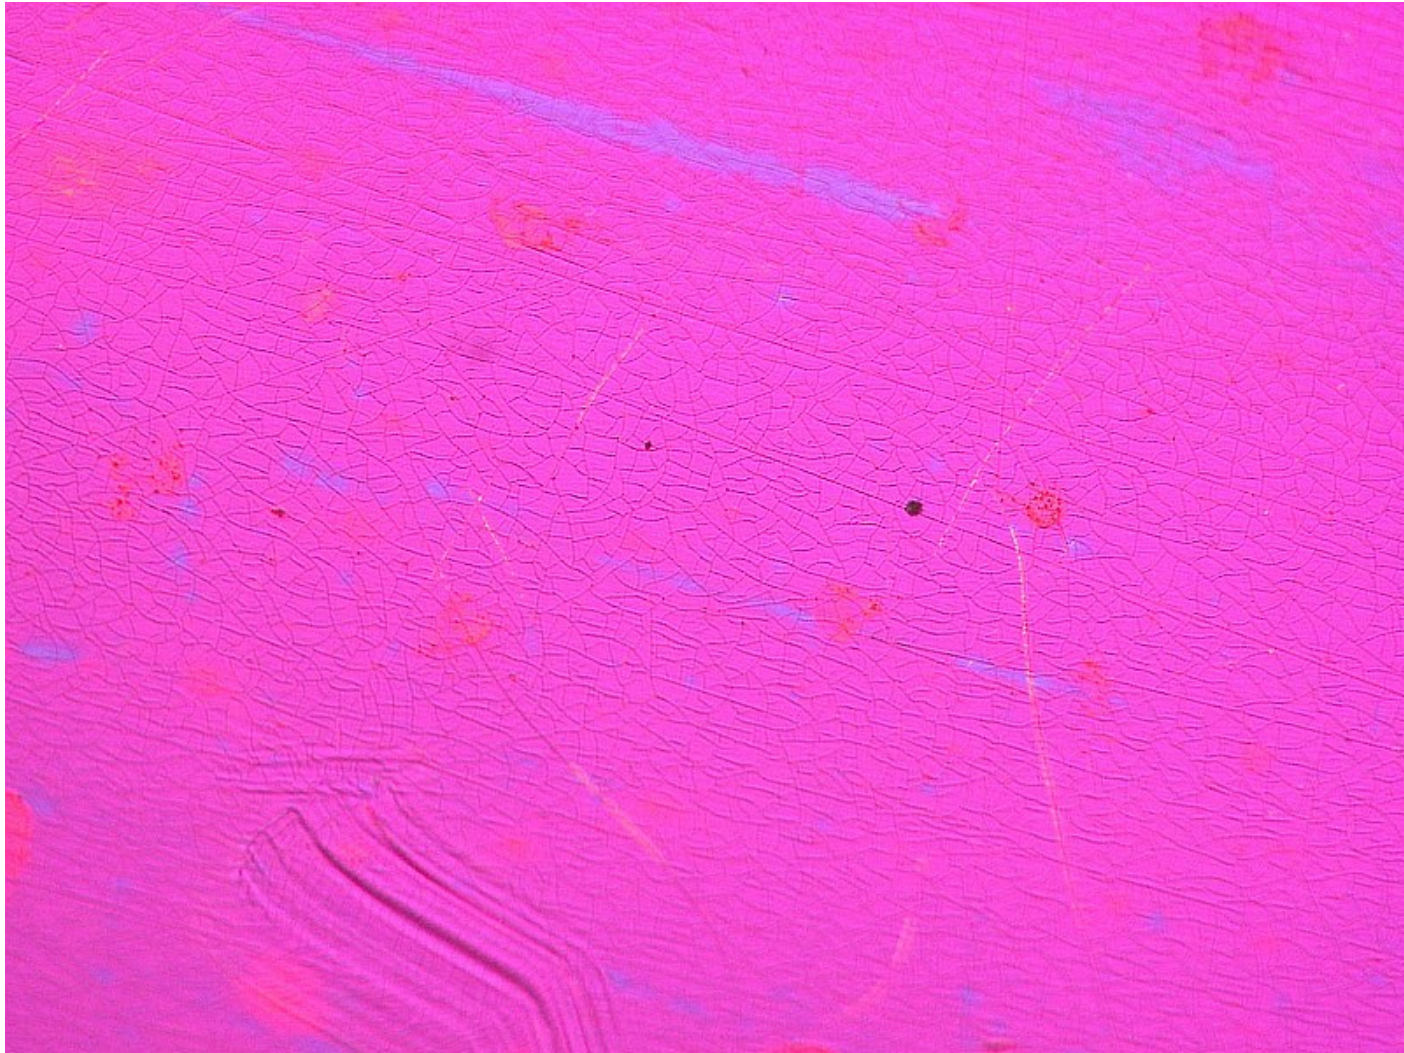
Ch1裏面

Ch2と顔つきが違う。より割れ目構造に近い。150倍アンシャープ処理。
