2014/10/10 update: R1300分解能調査

R1300: Zygoで透過波面評価

R1300現状

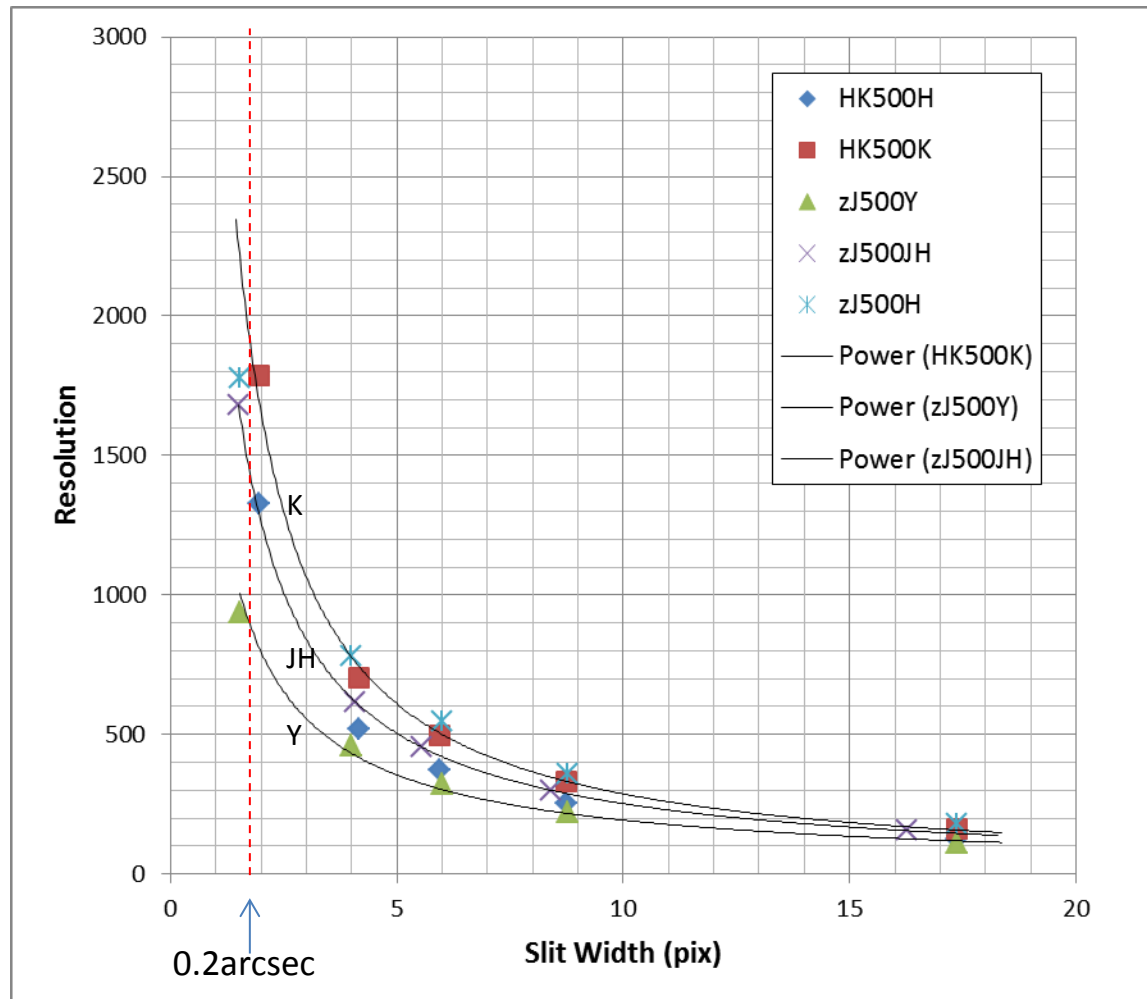
MOIRCS R500 grism

横軸はスリットの幅。縦軸は輝線(ThArランプ)の太さ。FWHMを使用。

0.2"幅まで、スリット幅と輝線幅は $y=x$ の関係に乗る。

結論：R500グリズムは、0.2arcsec程度まではスリット幅が波長分解能を決めていると言ってよい。

- ~2pix幅スリットでThAr輝線を見て、
1.44pix=1.9A(R~9000)のデータがあった。
- VPH-Yもあるが、未評価。類似傾向という印象。
- ~~R1300は2013年初頭から悪化しているらしい。→
次ページ(20141010)。~~

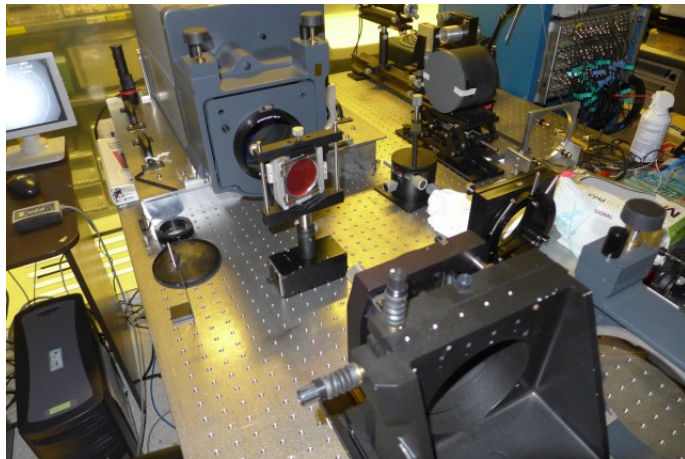
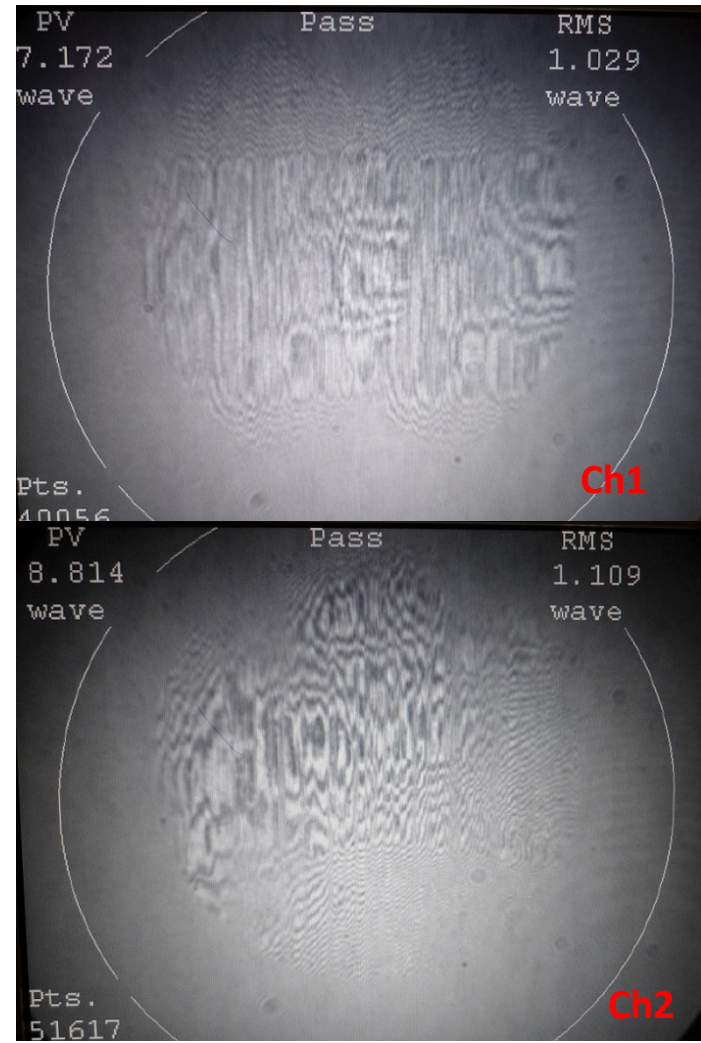
- 2014年10月、昇温時にR1300を取り出し、透過波面を調査(by Hattori san).
- 定性的には、ボロボロに見える。
- 比較に見たIRCSのZJHグリズムはとてもきれい。

PV	12.442	wave
rms	2.489	wave
Power	6.527	wave
Size X		cm
Size Y		cm
